Hoe sterk is de 35 jaar oude asbest-cementtransportleiding (diameter 500 millimeter) tussen Gouda en Waddinxveen nog? Dat lieten we eind september onderzoeken met Georadartechniek. Hierbij lieten we mobiele radarapparatuur en een camera tweehonderd meter door de transportleiding rijden. Ook onderzochten we de breukrand van de leiding met de stof fenolftaline op verzwakking (uitloging).

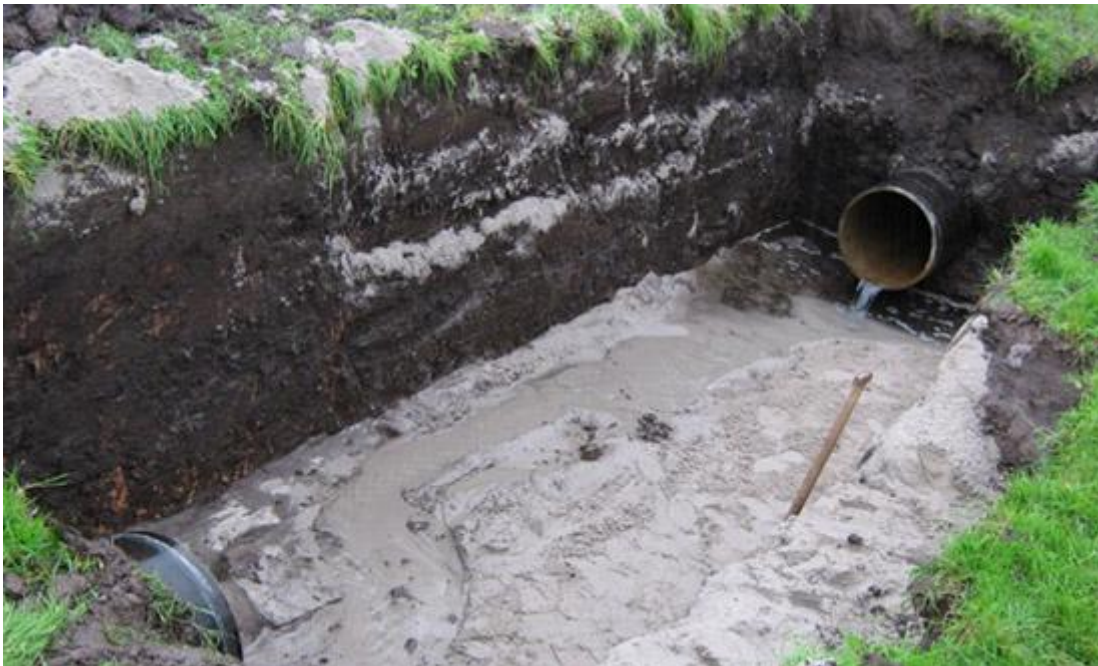
De werkplek: hier namen we een deel van de leiding uit.

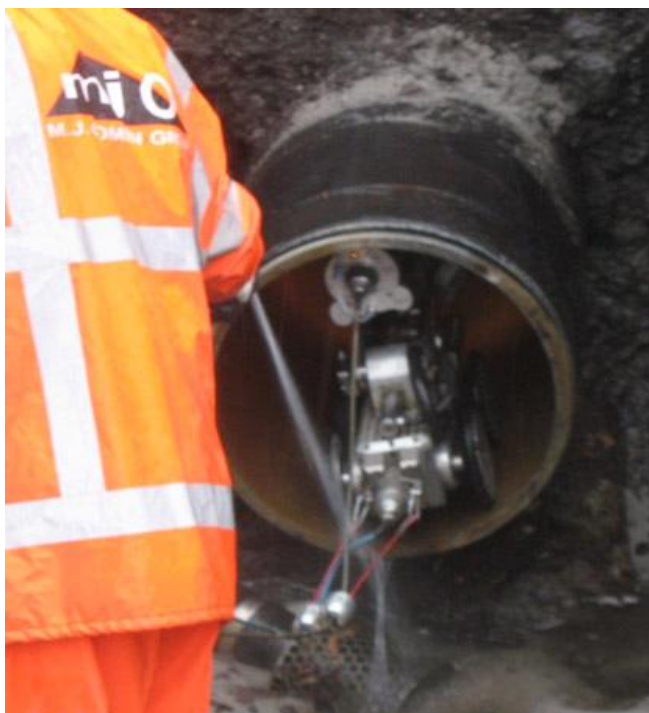
Op dinsdag 30 september verrichtten we het onderzoek, waarvoor eerst een deel van de transportleiding uitgenomen werd. Met de Georadartechniek konden we de wanddikte van de buis meten. De radar die op een karretje door de buis reed, verrichte heel veel metingen met behulp van een groot aantal pulsen per cm² om de restdikte van de buis in kaart te brengen. Met de camera controleerden we de wand van de buis op aantasting, verder bekeken we minutieus de verbindingen tussen de leidingdelen. De gemaakte filmbeelden komen nog beschikbaar.

Hier gaan we met de radarapparatuur en camera de leiding in.

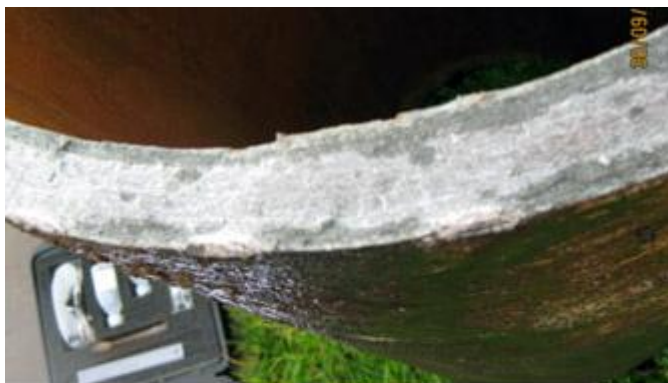
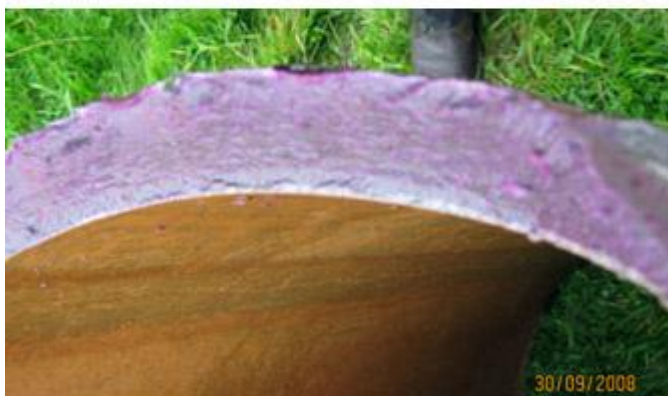
We onderzochten de conditie van de leiding ook met fenolftaline. Door deze stof op de breukrand van de uitgenomen leiding aan te brengen, kunnen we zien hoe goed de kwaliteit van de leiding is. Slaat de reactie paars uit, dan is de kwaliteit van de leiding goed. Blijft de kleur grijs, dan is het cement als bindmiddel van de leiding verdwenen (uitgeloogd) en is de kwaliteit minder. Gelukkig was de kleur nagenoeg paars: op onderstaande foto is duidelijk te zien dat de leiding aan de binnenkant op enkele delen ongeveer 2 millimeter diep is uitgeloogd, een uitstekend resultaat voor een 35-jarige asbest-cementleiding!

De rand van de buis zonder fenolftaline (boven) en met fenolftaline (onder): hoe paarser, hoe beter.
